ALS EEN FENIKS UIT DE AS HERREZEN

Het uitgangspunt bij restaureren is bewaren wat er is. Maar wat als vrijwel alle originele delen verloren zijn gegaan? Dan komt het aan op reconstrueren. Schuller Restauratiestukadoors deed dat in een Amsterdams grachtenpand dat een zeer ongelukkige jaarwisseling had doorgemaakt.

Herengracht 132

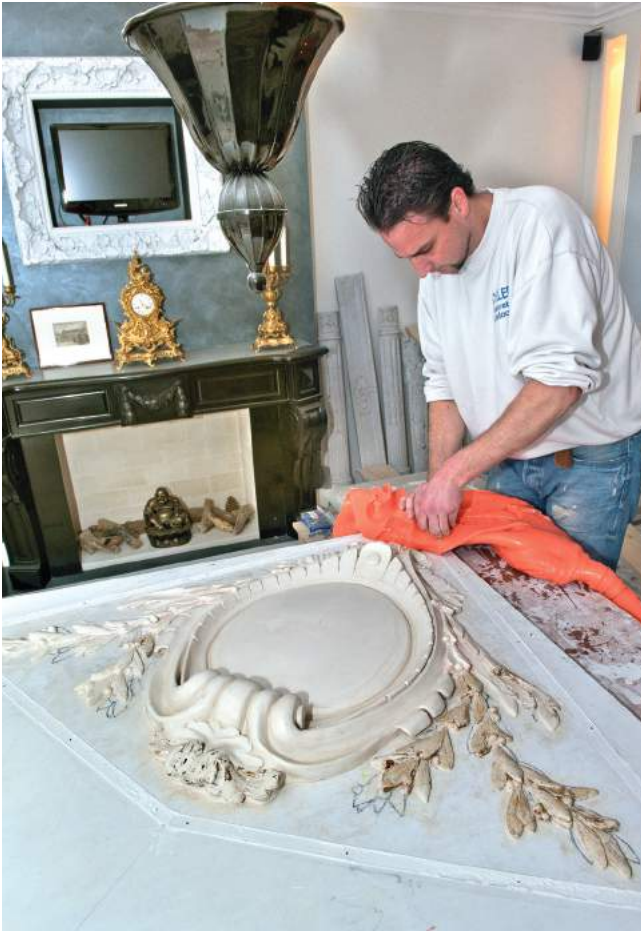
Het plafond was in bedroevende staat

De hoekornamenten van de Springer-kamer hebben Hans en Michael Schuller aan de hand van foto's en schetsen helemaal nieuw gemaakt.

Vier compleet nieuwe hoekornamenten, gemaakt in de werkplaats

Voor het terugplaatsen van de hoekornamenten moesten de restauratiestukadoors zich volledig verlaten op de oude foto's en een schets van architect Hans Vlaardingebroek. Aan de hand daarvan maakte Michael Schuller met behulp van vader Hans in de werkplaats vier compleet nieuwe ornamenten. Met schroeven en gips zijn de pronkstukken aan het gerestaureerde plafond bevestigd. De hoekornamenten zijn prachtig beschilderd, de medaillons met cherubijntjes hebben een subtiele dieptewerking.

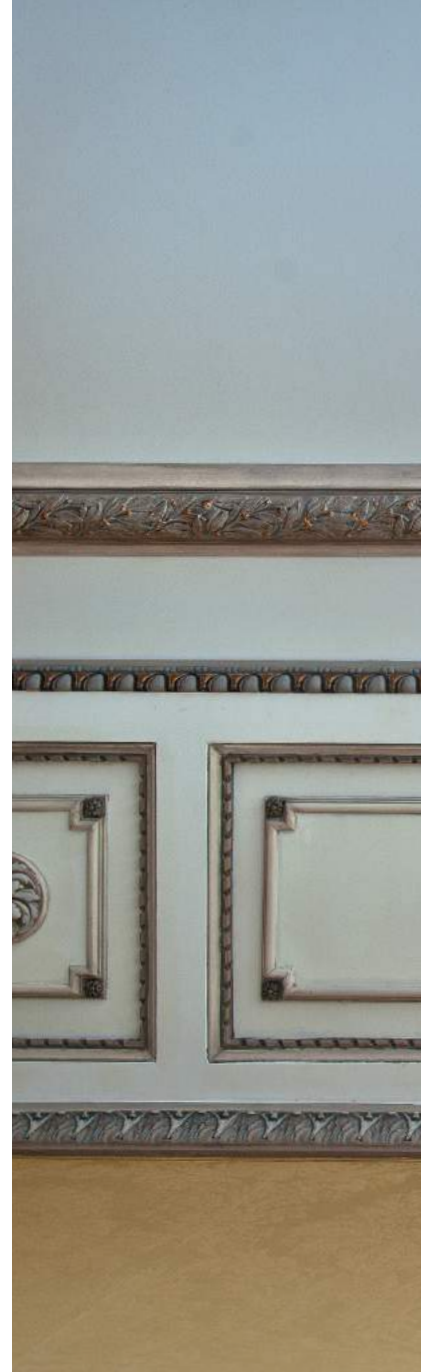
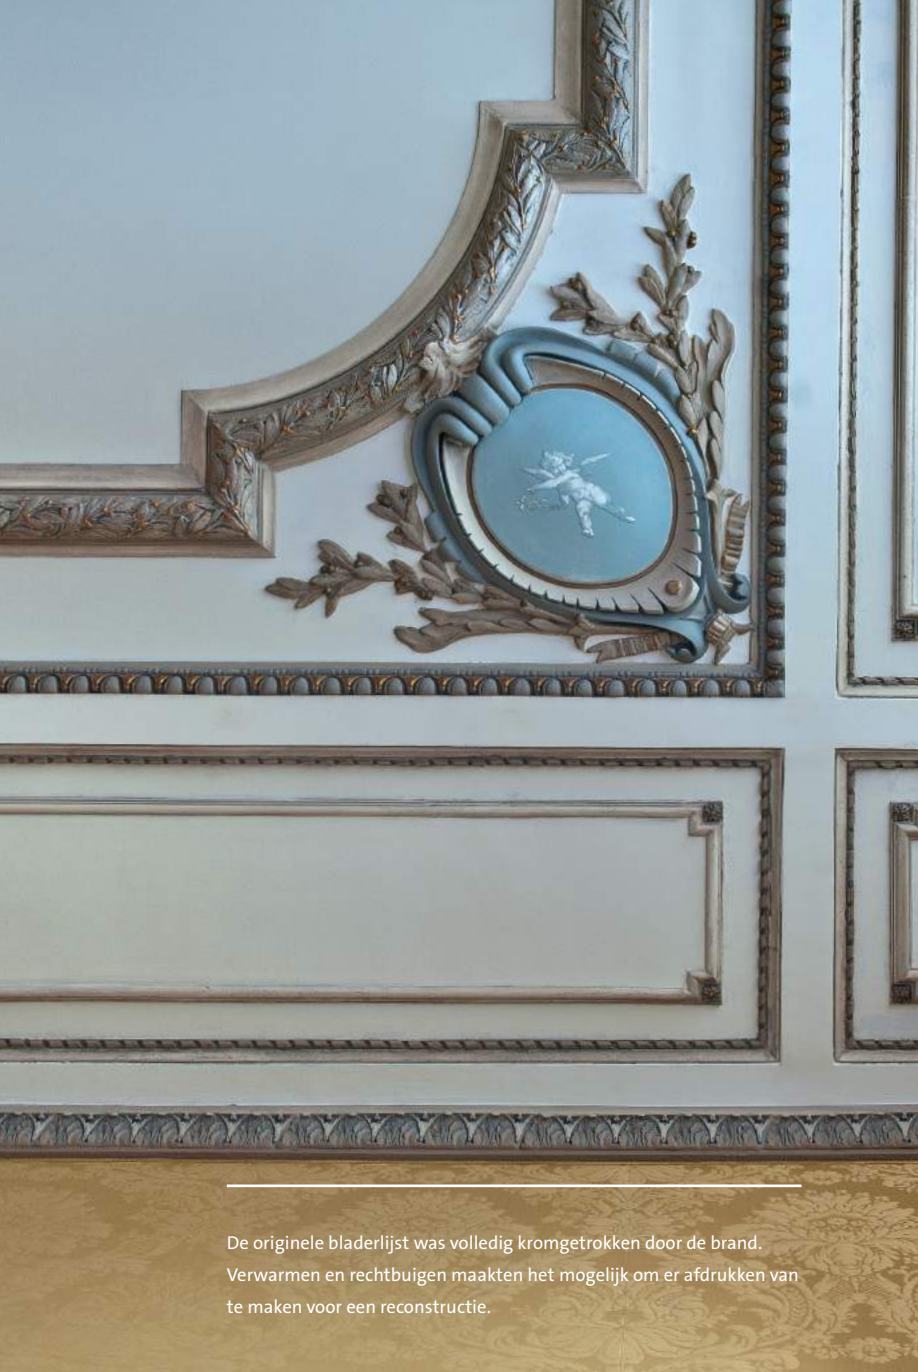
De originele bladerlijst was volledig kromgetrokken door de brand. Verwarmen en rechtbuigen maakten het mogelijk om er afdrucken van te maken voor een reconstructie.

Deze lijst was helemaal kromgetrokken

brandt of smelt niet maar wordt bros door zo’n brand. Deze lijst was echter helemaal kromgetrokken. Dat hadden we nog nooit gezien.” Eén van zijn klanten kon het mysterie oplossen. “Hij maakt schilderijlijsten en vertelde me dat dit een gietmateriaal is waar hij ook wel mee werkt. Paat

noemt hij het. Hij maakt het zelf, met beenderlijm en nog wat bestanddelen die hij liever voor zichzelf houdt.” Door het kromgetrokken stuk te verwarmen kon Schuller het weer rechtbuigen zodat er een afdruk van kon worden gemaakt voor reconstructie.

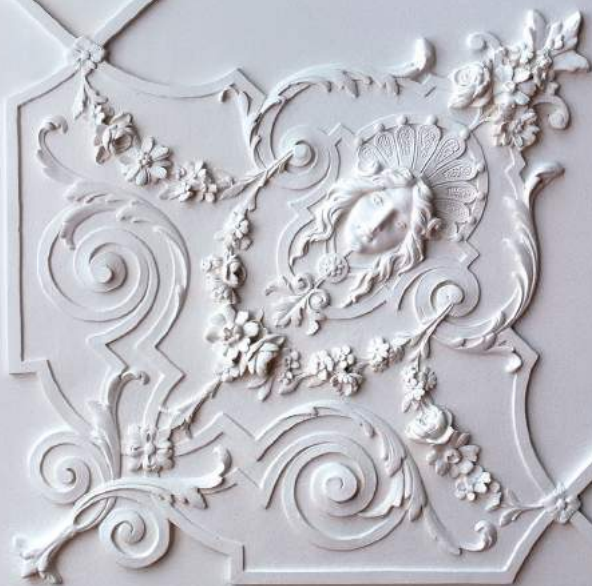
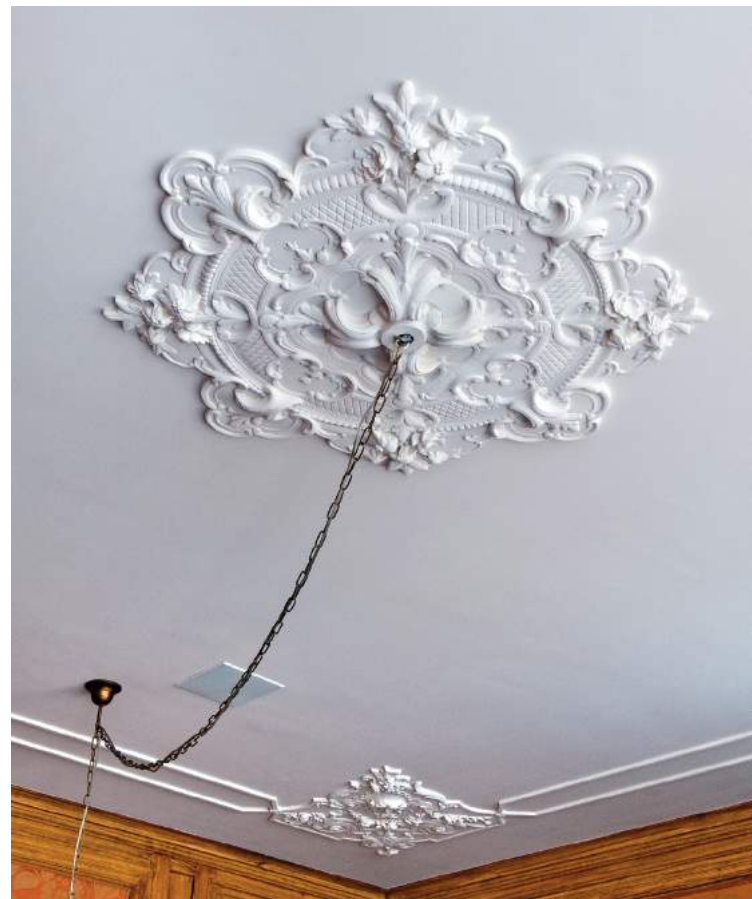
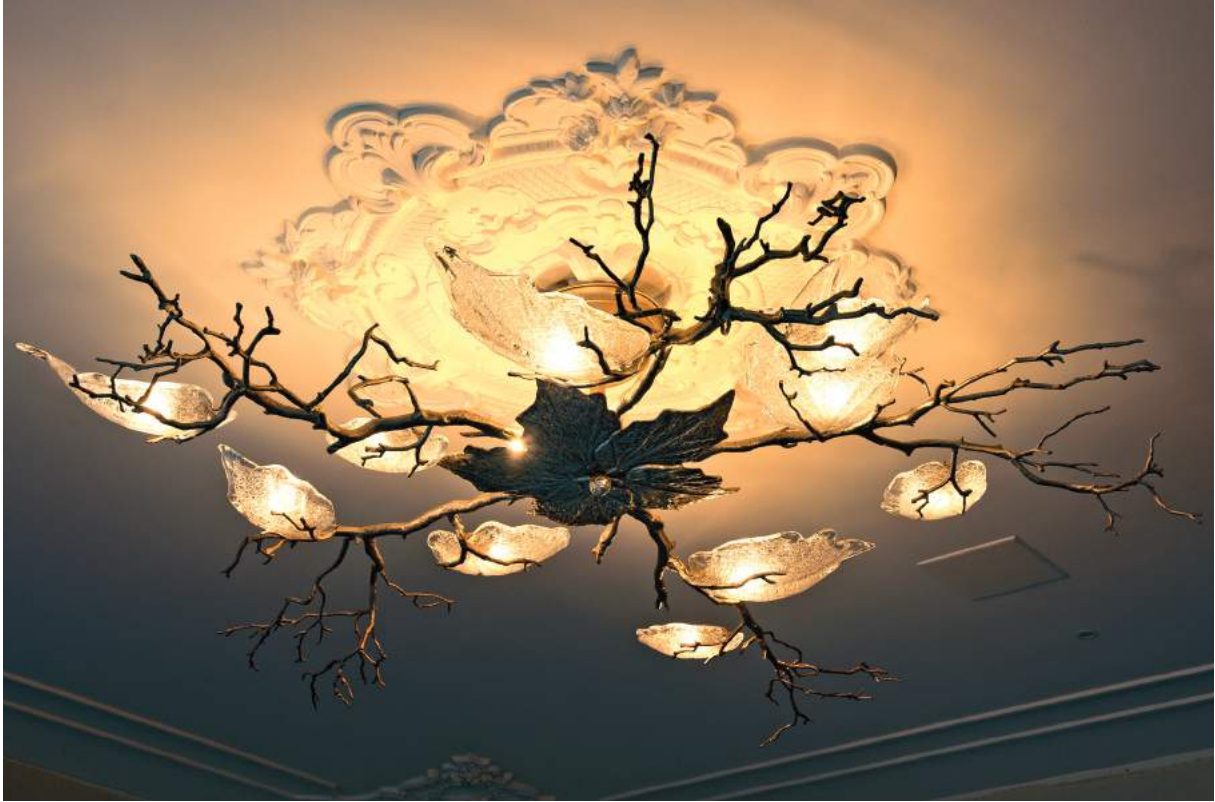
Aannemer had één van de ornamenten weten te redden; de restauratiestukadoors konden het gebruiken om nieuwe te maken.

kadoors de plafonds van moesten herstellen. De plafonds zelf zijn helemaal opnieuw gemaakt met gipskartonplaten. Ook alle decoraties zijn helemaal nieuw gemaakt. Schuller deed dat aan de hand van foto's en restanten. "De aannemer had een hoekornament en een middenornament gemonteerd en in de kelder bewaard. Die stukken konden we herstellen en gebruiken om nieuwe onderdelen te maken." De twee plafonds zijn veel minder rijk gedecoreerd dan het Springerplafond, maar wel intrigerend. Het lijstwerk is erg strak en ook de ornamenten zijn niet erg klassiek. De herkomst en stijl stellen de restauratiestukadoor voor een raadsel. "We hebben de hele Silberling-collectie doorgekeken maar daar zijn we deze stukken niet in tegengekomen. Het doet enigszins Frans aan maar we weten niet zeker of het daar ook echt vandaan komt. En ook de periode waar het uit stamt is onduidelijk. De stukken ogen wel modern en doen wat aan Art Deco denken."

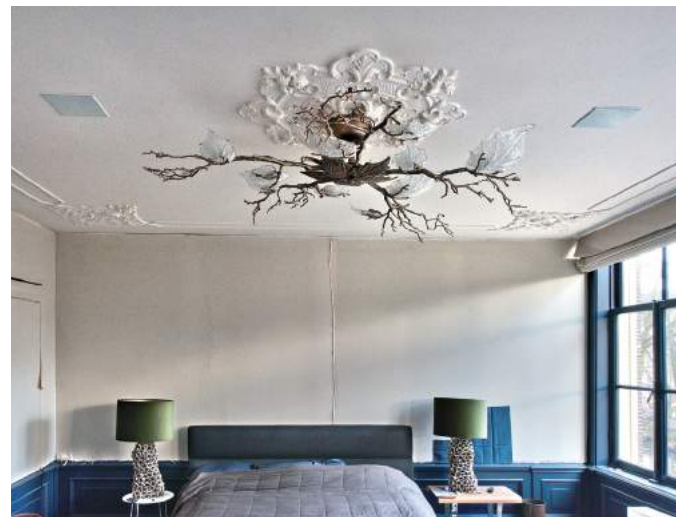
“De opzet was om de plafonds van de beletage en de eerste etage zoveel als mogelijk te herstellen en terug te brengen wat verloren was gegaan; maar het kwam vooral neer op reconstrueren want van de originele plafonds was bitter weinig overgebleven”, zegt Hans Schuller. Door de brand waren de bovenste drie etages verloren gegaan zodat het plafond van de eerste etage feitelijk als

dak fungeerde. Wat brand en bluswater had overleefd was vervolgens nog geruime tijd prooi voor de elementen want het duurde jaren voordat de restauratie van start ging.

Het plafond fungeerde feitelijk als dak
